3. Überhitzung durch Sumpf-Fahrweise

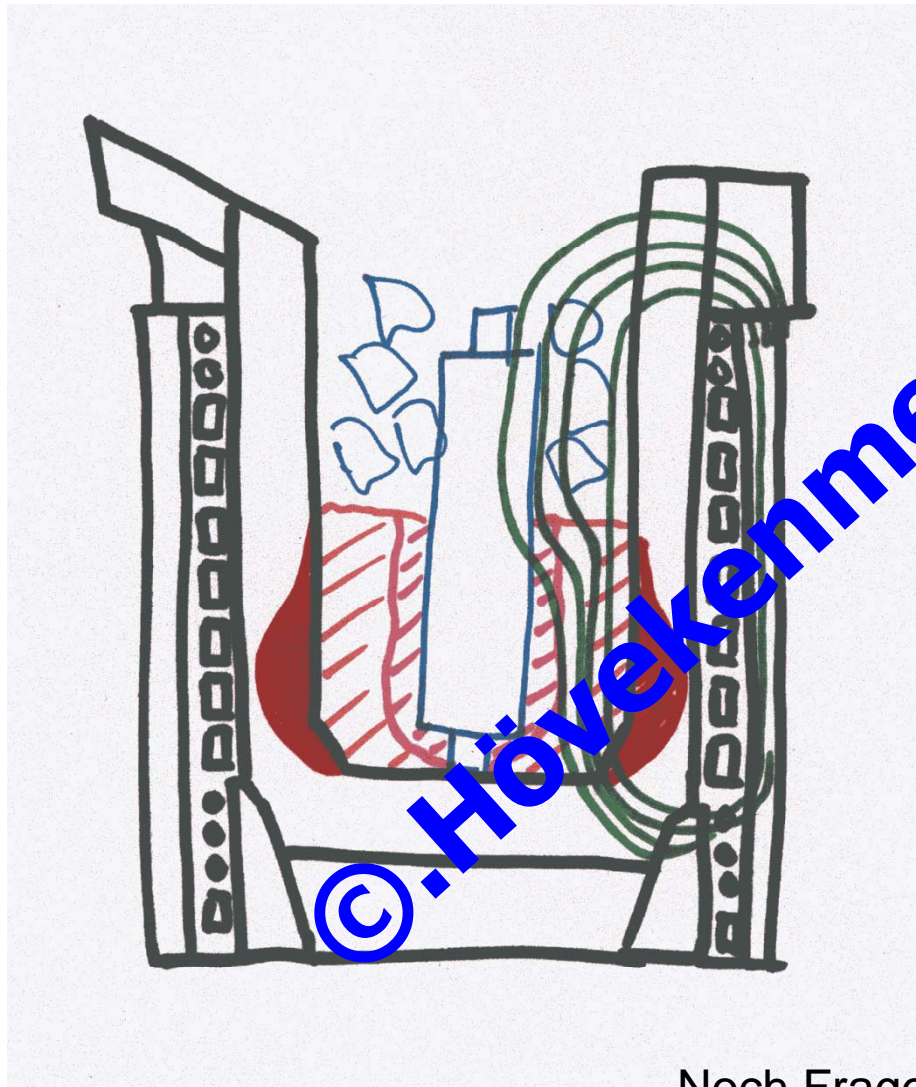
Bei leistungsstarken Öfen überhitzt die Schmelze schneller als das neu chargierte Material schmilzt

=> AGT des Futters wird überschritten und führt zum Elefantenfuß
